中國重慶市渝北區興隆鎮杜家村
「一專·一村」農村可持續發展支援計劃
工作報告 (一)

2017.03.23

中文大學邵長專撰寫

12-22/3/2017

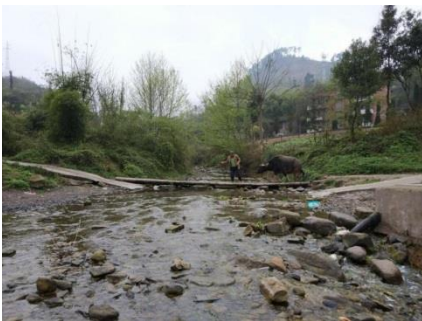
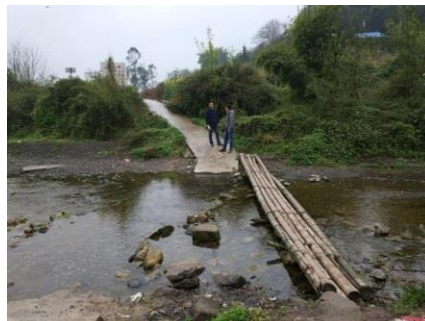
橋點位於杜家村小學附近，橫跨觀音洞水庫（嘉陵江一級支流後河的中游）的一條分支流，通過橋點的道路為一條人行硬化道路。在 2017 年 3 月 12 日找橋點調研時，河面架設了一塊由數根竹子綁紮起來形成的竹板，村民過河時只能依靠一塊臨時竹板渡河。但這種方式很不安全。目前板面上的竹子損壞較嚴重，部分竹子已斷裂，過橋時板身晃動明顯，此外，竹板雨天橋面濕滑，行人容易跌落。且每當雨季時，水位較深，水流湍急，有很大安全隱患。

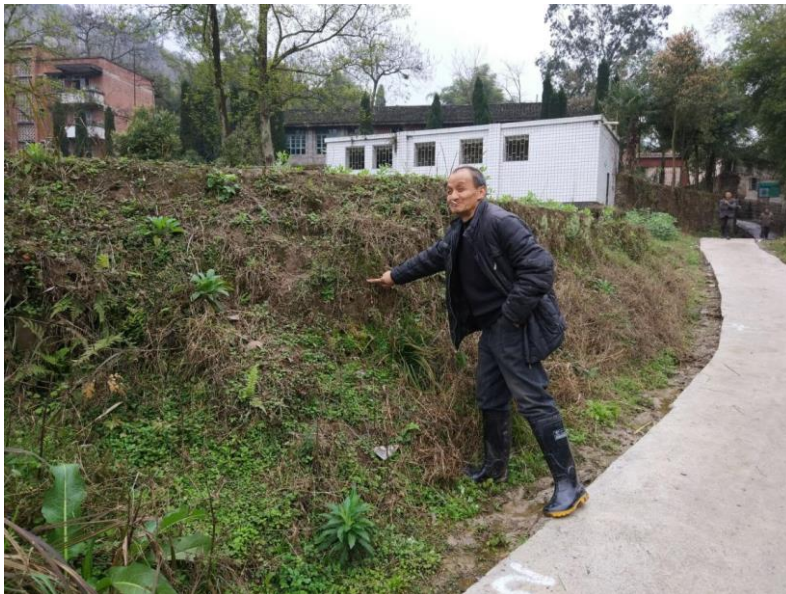
由於橋點處夏季漲水時水深大，水流急，且常年有水。建議採用一跨過河的結構形式，並且將橋面高度設置在 50 年一遇洪水位（下圖村民所指位置）以上，防止洪水沖下的木頭、石塊破壞橋樑。

同樣，由於水流大且急，河水對兩岸沖刷作用較為明顯，不適宜壓縮河床。考慮到靠近河面兩岸淤泥較多，應適當放大橋樑跨徑。根據本次調研採集的數據，水面寬度 10m，建議橋樑設計跨度 20m。
